Actividad 4.4.2: INFORME TÉCNICO SOBRE LA GENERACIÓN DEL MAPA DE PÉRDIDAS PARA CADA UNO DE LOS CASOS DE ESTUDIO

Informe del GT4

CASO ESTUDIO ESPAÑA: ISLA DE MALLORCA

Lead contractor for this deliverable: IGME

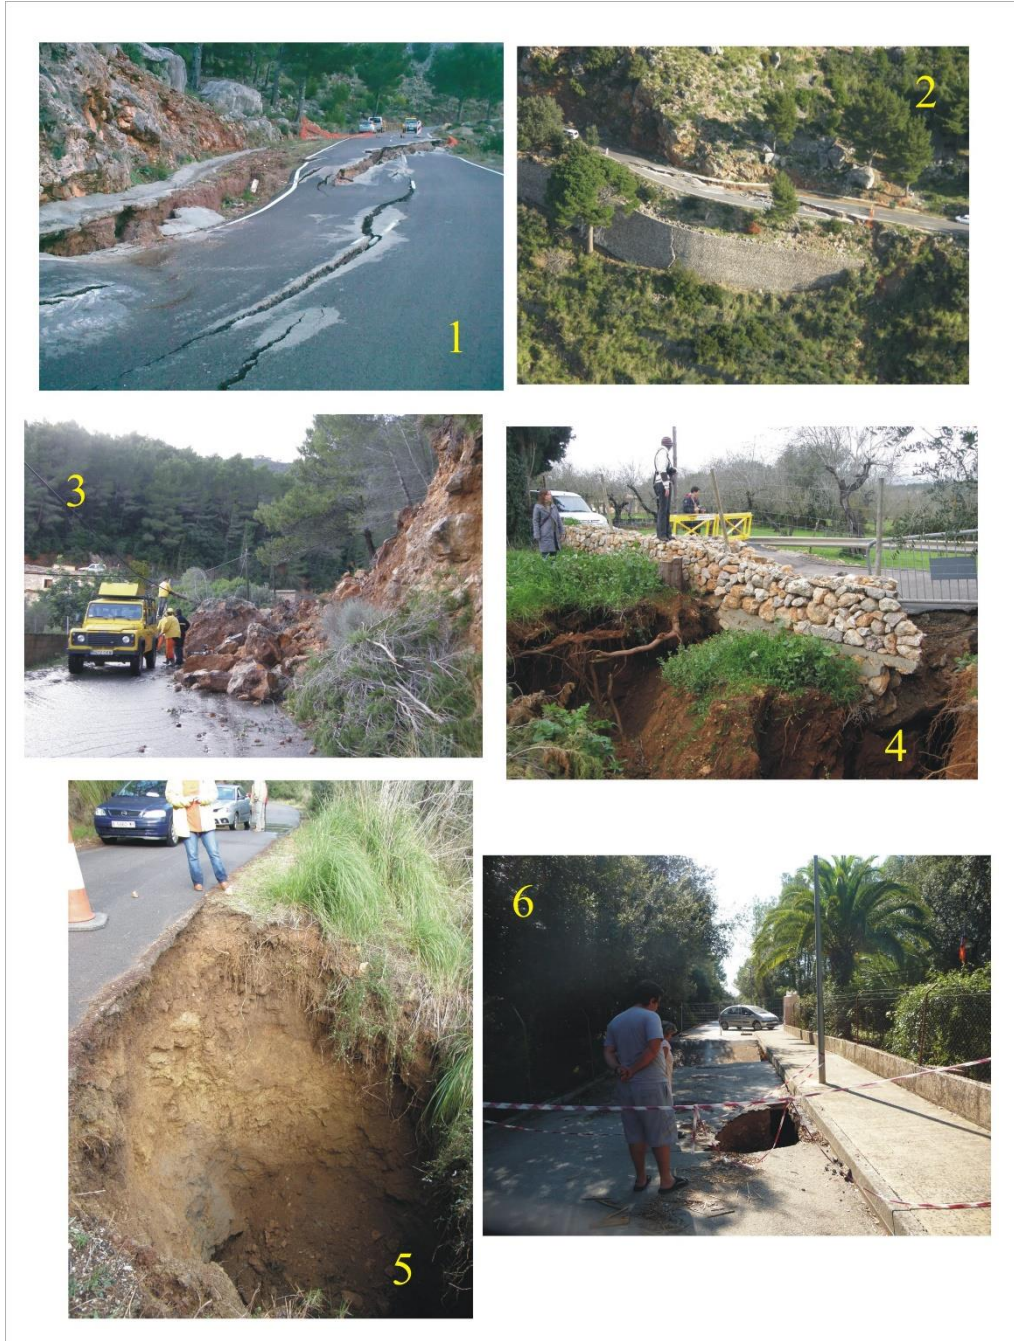
Figura 3. Fotografías de carreteras secundarias de la Serra afectadas por deslizamientos, desprendimientos y colapsos kársticos. 1 y 2) Deslizamiento de Cala Tuent (15/12/2008), 3) Desprendimiento de Es Verger (15/12/2008), 4) Hundimiento de Búger (enero 2010), 5) Hundimiento de Es Verger (15/12/2008) y 6) Hundimiento de Crestatx (3/5/2010)

Las carreteras secundarias que atraviesan la cordillera también se han visto afectadas por movimientos de ladera, especialmente por desprendimientos y colapsos kársticos. En Mallorca, el predominio de un sustrato rocoso carbonatado, principalmente calizas y dolomías del Jurásico Inferior, determina la aparición de procesos habituales en las zonas kársticas, como son los socavones y las depresiones de hundimiento poco profundas. Durante los dos últimos años, las morfologías preexistentes han aumentado considerablemente de tamaño. Esto se debe principalmente al aumento de la recarga provocado por las continuas e intensas precipitaciones en la isla. Esta recarga adicional no sólo ha provocado un aumento del nivel piezométrico

de los acuíferos, sino también (1) un aumento de la saturación del suelo, (2) una pérdida de la resistencia interna de los materiales superficiales, (3) el aumento de los procesos de disolución que afectan al sustrato rocoso, (4) la migración de las cavidades y grietas formadas en la roca hacia la superficie (Hyatt & Jacobs, 1996, Benito et al., 1995). El resultado son colapsos kársticos claramente visibles en las carreteras.

La Fig. 3 muestra algunos colapsos kársticos que afectaron la red de carreteras (Fig. 3. 4, 5, 6), así como el deslizamiento de Cala Tuent (Fig. 3-

1, 2), que bloqueó la carretera y cortó el acceso a Cala Tuent durante un par de meses.

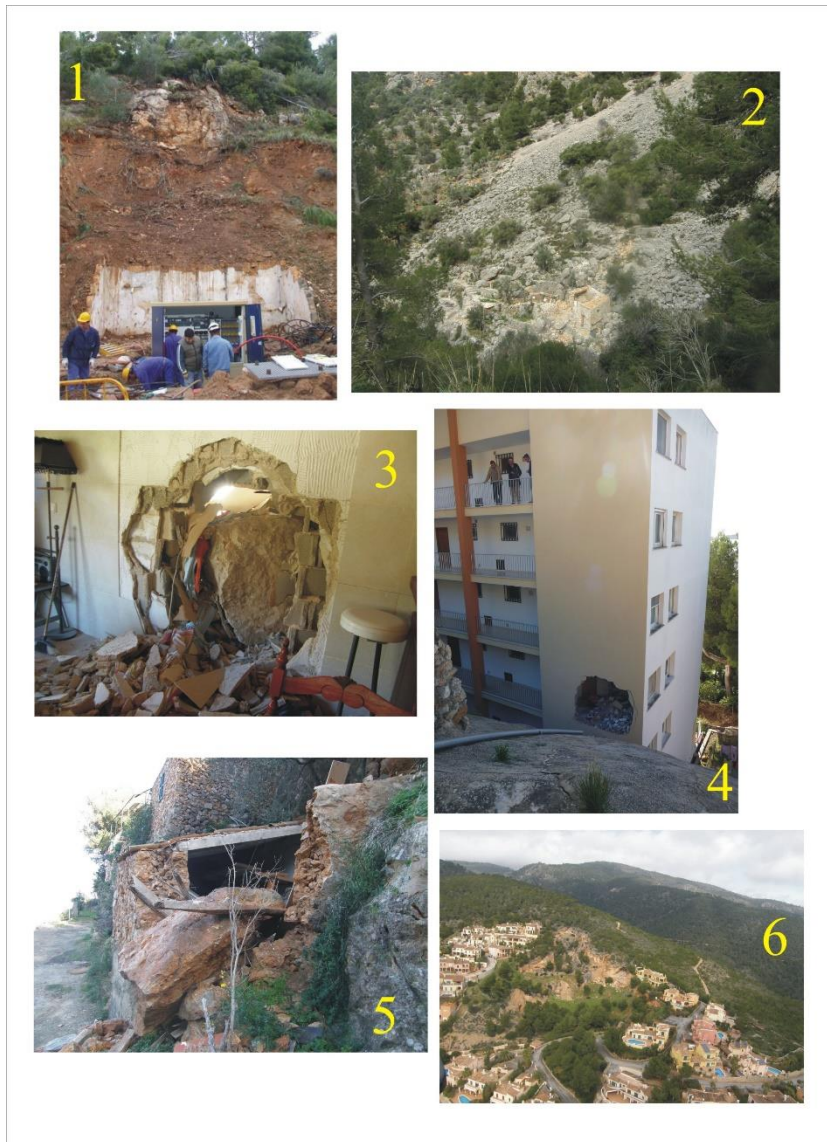
Figura 4. Daños causados en edificios, viviendas y otras edificaciones por movimientos de ladera durante 2008-2010. 1) Central de Deià (29/10/2008), 2) Biniaraix (6/01/2009), 3) Puigpunyent (14/09/2009), 4) Siesta (8/01/2009), 5) Son Albertí (Ene 2010) y 6) Costa d'en Blanes (Ene 2010)

Los desprendimientos de rocas y los deslizamientos de tierra durante 2008-2010 también causaron graves daños en edificios, casas vacacionales, viviendas, central eléctrica, etc. Cabe destacar la zona de Costa d'en Blanes, en el sector sur de la Serra de Tramuntana, donde se evacuaron 17 viviendas ante el riesgo inminente de un gran desprendimiento de rocas. Esta zona urbana se construyó en la década de 1990 sobre una antigua cantera de yeso (Fig. 4-6). La geología determina las características del movimiento. En la superficie afloran rocas carbonatadas altamente karstificadas (caliza) con un espesor de hasta 10 m. En la base de la cantera, y por debajo de las calizas, se observan las margas yesíferas que fueron explotadas durante la actividad minera. Grandes bloques de caliza se deslizan sobre los materiales blandos, apareciendo grandes grietas en la parte superior de la cantera, que han afectado a algunas casas.

Pequeños desprendimientos de rocas también han afectado a casas (Fig. 4-2, 3, 5) y bloques de apartamentos (Fig. 4-4) causando una gran alarma en la población. También se han registrado daños en graneros y en una central eléctrica (Fig. 4- 1). Afortunadamente, no hubo víctimas mortales.
