**Actividad 1.1: INFORME RELATIVO AL  
INVENTARIO DE EVENTOS EN EL TERRITORIO  
COSTERO SUDOE DE DURANTE LOS ÚLTIMOS  
10 AÑOS**

**Informe del GT1: E 1.1.2 FRANCIA**

**Liderado por: IGME**

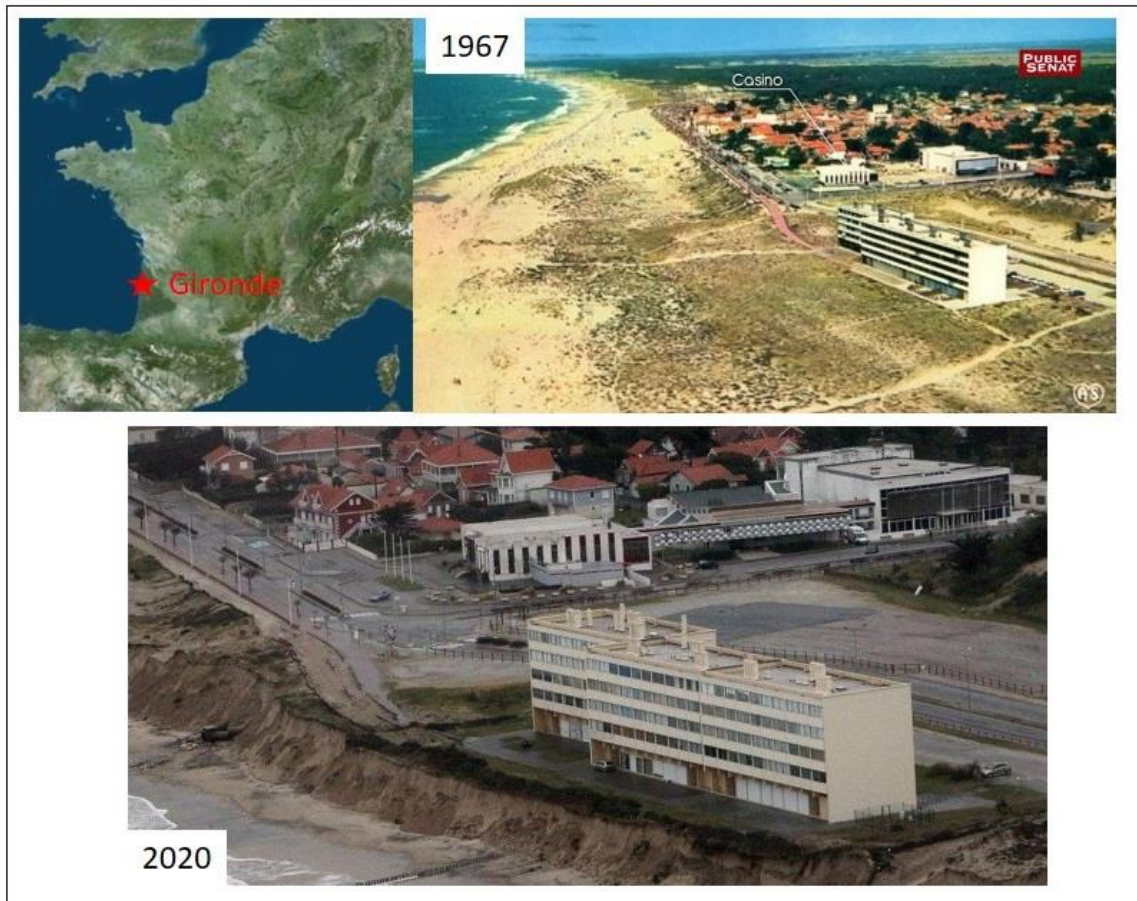
**Fig. 1.** Erosión y retroceso de playa en Gironde (Nouvelle-Aquitaine) durante los últimos 53 años. Un ejemplo muy significativo de los efectos de la erosión en las costas arenosas de esta región SUDOE

Existen serios problemas de erosión en la costa arenosa de Aquitania que han determinado -en las zonas urbanizadas- la construcción de numerosas infraestructuras de defensa, ineficientes hasta el momento. Un caso muy significativo es la zona costera de Gironde (sector de Médoc), en Nouvelle-Aquitaine, donde la erosión y el retroceso continuo de la playa ha generado graves problemas desde que se iniciara a urbanizar en 1967 (Fig. 1). Parte de las urbanizaciones en primera línea de costa ya han sido desalojadas y demolidas (68 propietarios) con costes de compensación valorados en 7 millones de euros.

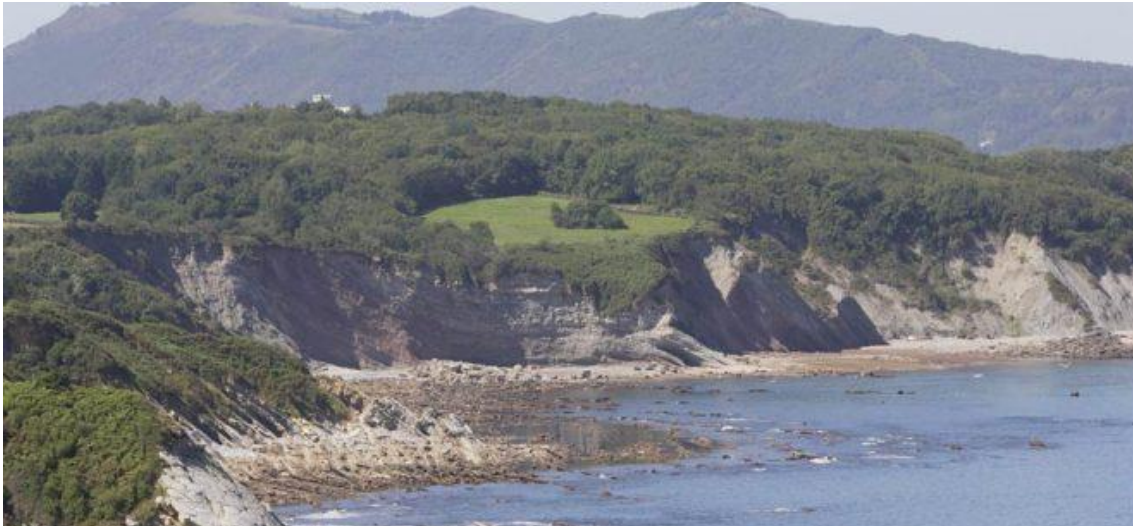
Fig. 2. Paisaje característico de la costa Vasca francesa con afloramientos del Flysch del Cretácico. Se trata de litoral recortado con predominio de acantilados. Los deslizamientos y desprendimientos rocosos son el riesgo principal

Sin embargo, la costa vasca francesa es escarpada, constituida fundamentalmente por rocas del Cretácico (Flysch) que determinan una costa predominantemente acantilada, con pequeñas calas/playas y estrechas bahías. Los principales riesgos que acechan a esta costa son los deslizamientos y desprendimientos rocosos (Fig. 2), así como invasiones marinas localizadas en la desembocadura de los ríos.

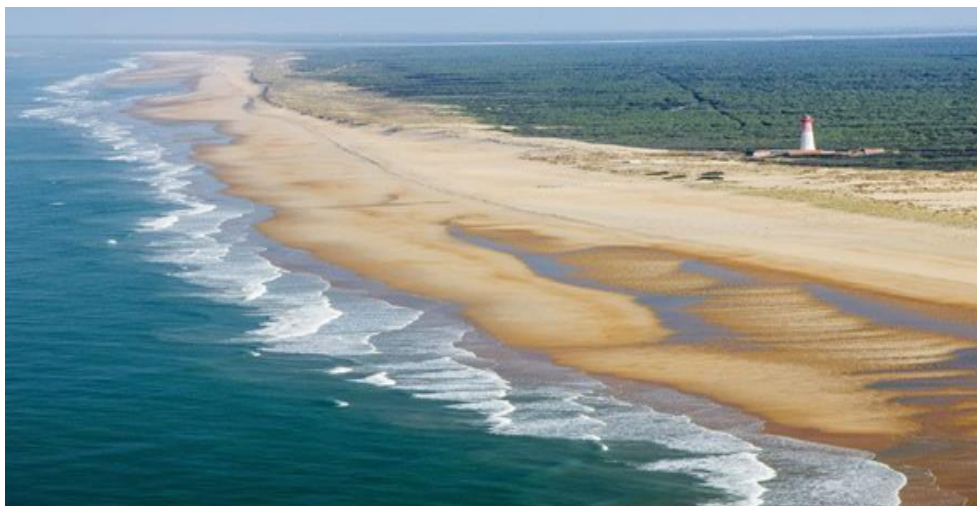
Fig. 3. Costa de la región SUDOE Poitou-Charentes, con predominancia de costas arenosas bajas. Los principales riesgos están ligados a la erosión marina

La erosión de dunas y playas, y el peligro de invasión marina de zonas bajas y humedales por la subida del nivel del mar, son los principales riesgos que acechan a esta costa.

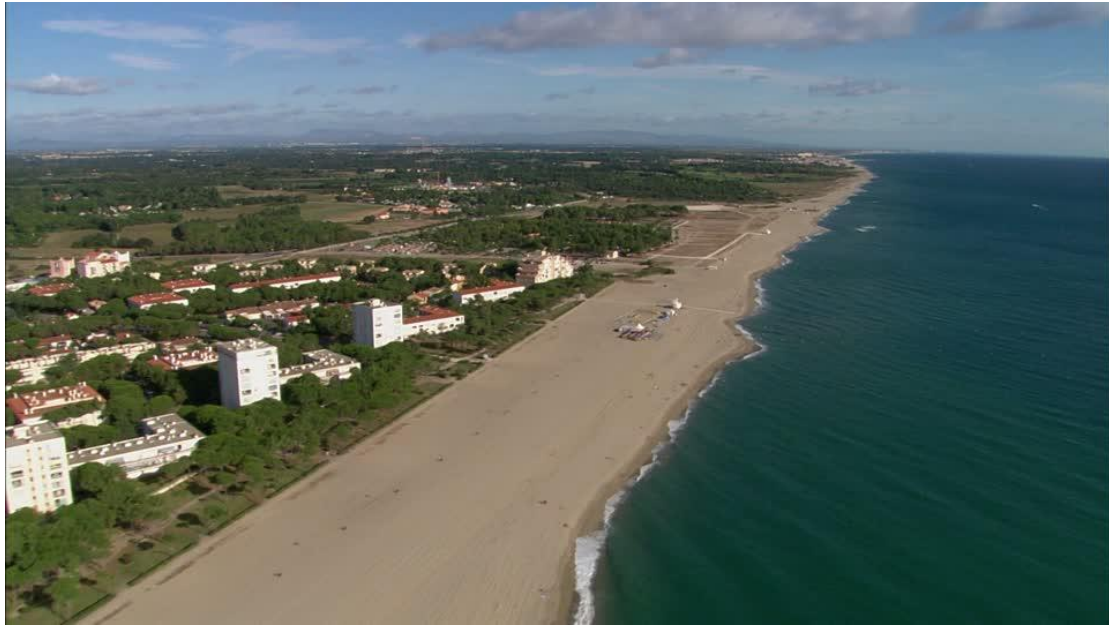
Fig. 4. Costa arenosa del Languedoc-Roussillon con el urbanismo sobre los cordones dunares

El desarrollo urbanístico de la costa del Languedoc-Roussillon comenzó en la década de los 60 con la construcción de numerosos complejos turísticos (Fig. 4). Como consecuencia, una buena parte de la costa fue intensamente urbanizada, desencadenando una interrupción del aporte de arena a los sistemas dunares y las playas. En la actualidad, existen graves problemas de erosión en algunos puntos, donde el mar va ganando progresivamente territorio al litoral, con efectos acuciantes de inundaciones marinas. Adicionalmente, se han construido numerosos elementos de defensa, principalmente espigones, que han contribuido a un efecto aún más perjudicial, al retener y atrapar la arena que transportan las corrientes de longshore, induciendo una mayor erosión en determinados puntos (Vinchon et al. 2008).

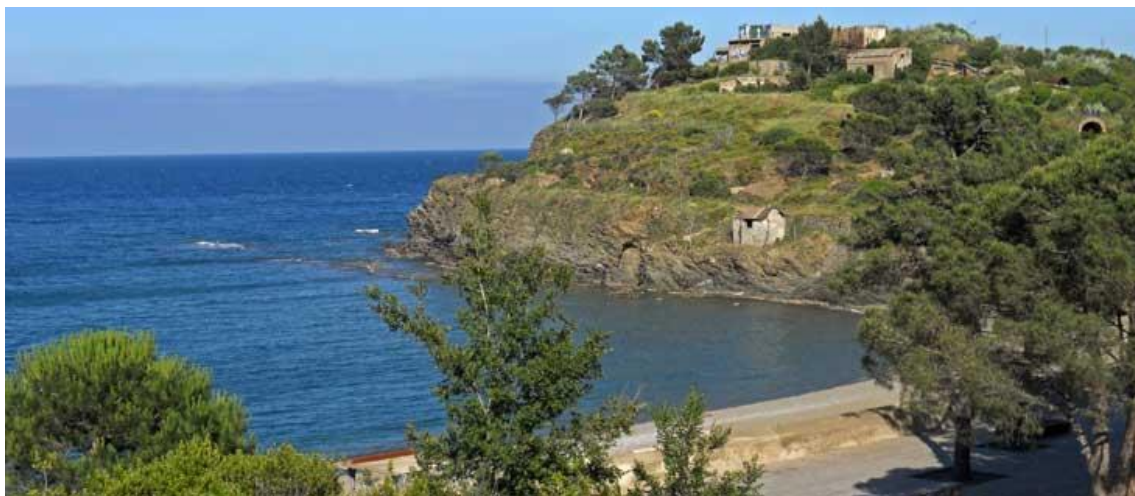
Fig. 5. Costa rocosa de los Pirineos Orientales, con afloramientos de rocas paleozoicas y pequeñas calas de guijarros

La costa acantilada de los Pirineos orientales franceses es una costa recortada, con pequeñas playas o calas de cantos, y cuyos principales riesgos vienen derivados de la erosión y retroceso de los acantilados. Los deslizamientos y desprendimientos de rocas son los riesgos más importantes.

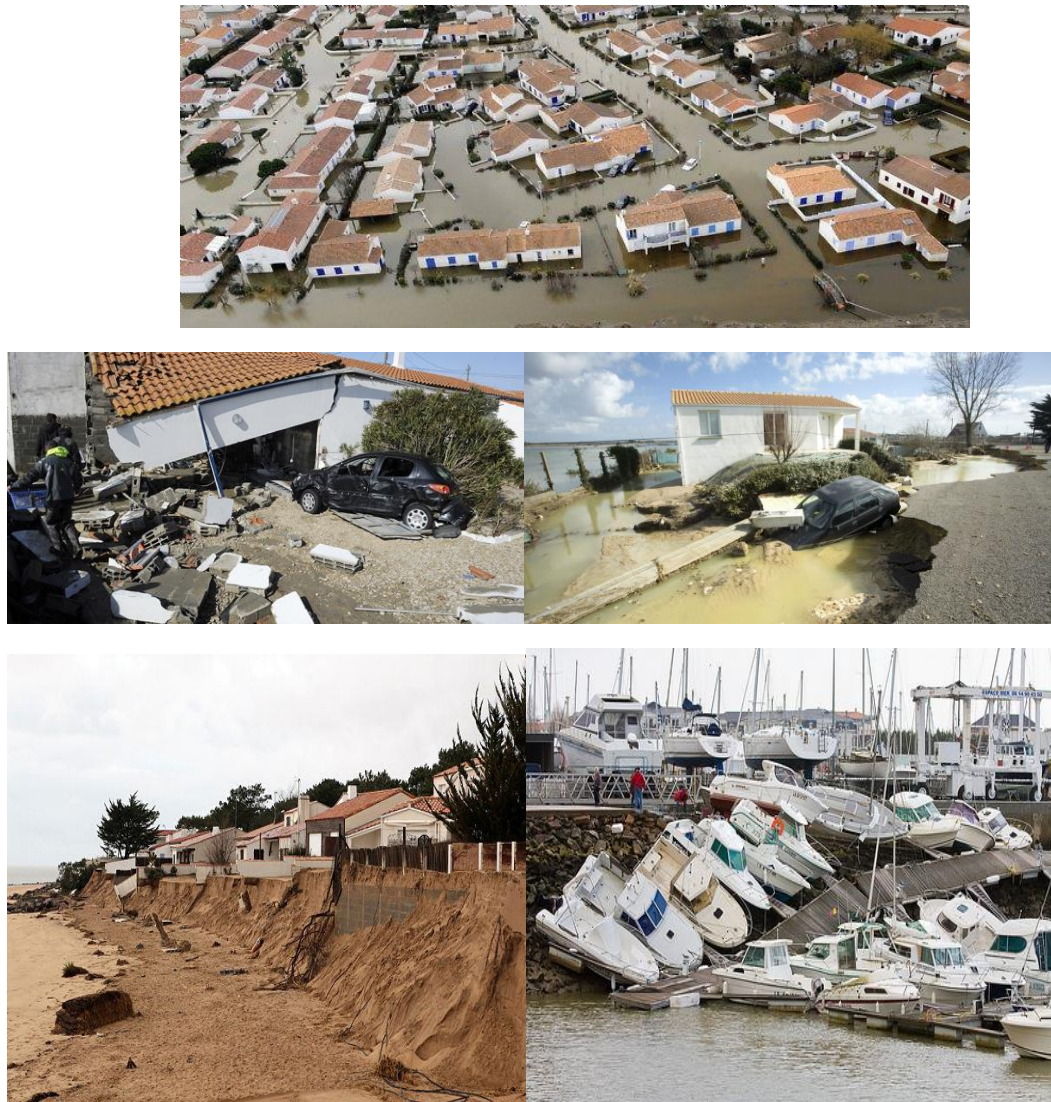
El resultado fue devastador (Fig. 7). Se inundaron viviendas (más de 5000 viviendas sufrieron daños en Charente-Maritime), negocios y zonas industriales. Numerosas carreteras se vieron afectadas, así como multitud de vehículos. Importantes procesos de erosión y retroceso de la línea de costa, con pérdida de playas. Las pérdidas en la agricultura fueron cuantiosas, con más de 52,000 hectáreas anegadas en Charente-Maritime y Vendée. En la costa, además de afecciones a puertos, se destruyeron numerosos diques, en concreto más de 120 km de diques tuvieron que repararse en la región Charente-Maritime.

Fig. 7. Galería de fotos de los daños causados por la tormenta Xynthia en el litoral de la región SUDOE de la Aquitania francesa

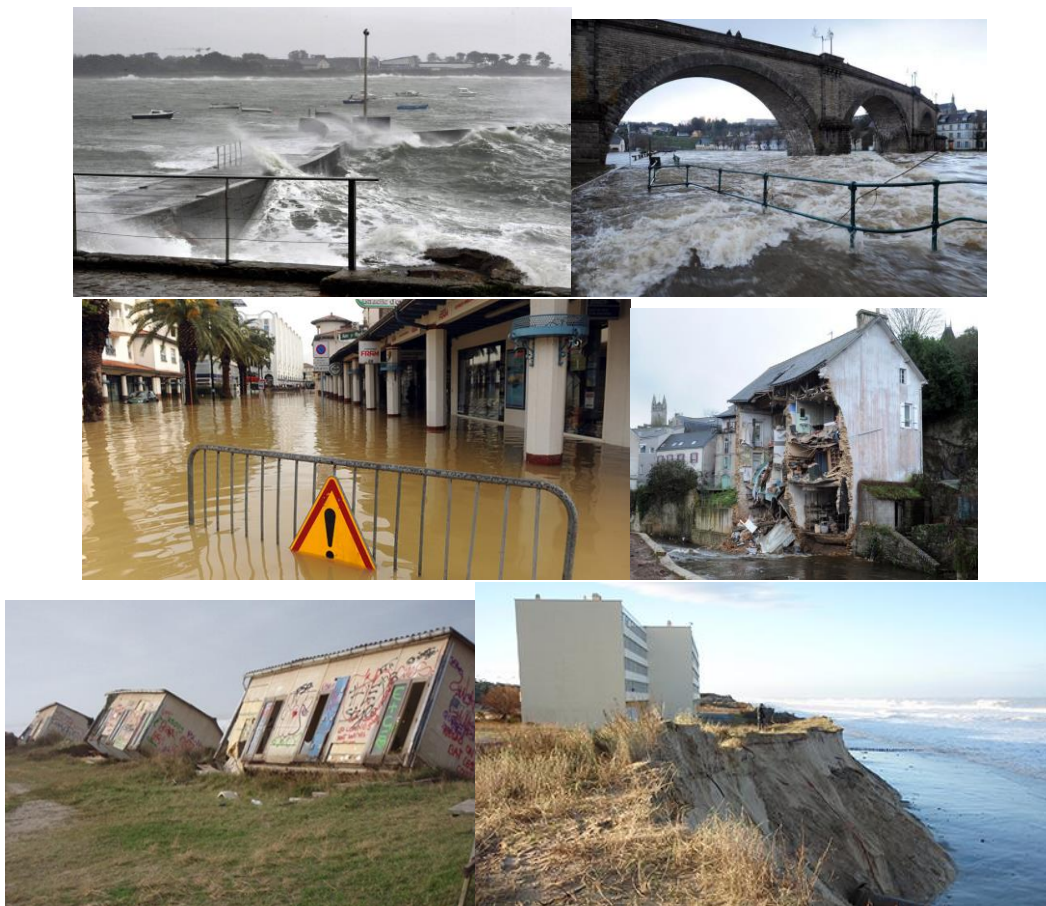
Las consecuencias fueron múltiples (Fig. 9): inundaciones de casas, negocios e infraestructuras urbanas (bancos, contenedores, etc.), daños a carreteras (especialmente en Dax) y vehículos; daños a instalaciones eléctricas (162 casas sin electricidad) y a la red de abastecimiento de agua potable (ciudad de Lavardac); destrucción y daños a numerosos diques y otras infraestructuras del litoral. En algunas zonas, la línea de costa retrocedió unos 20 m.

Fig. 9. Efectos del temporal en la franja costera del SO de Francia
